Velux SCL Rollladen, Baujahr vor 2000, Reparatur Hinweis

Wenn der Rollladen sich nicht mehr hochfahren lässt!

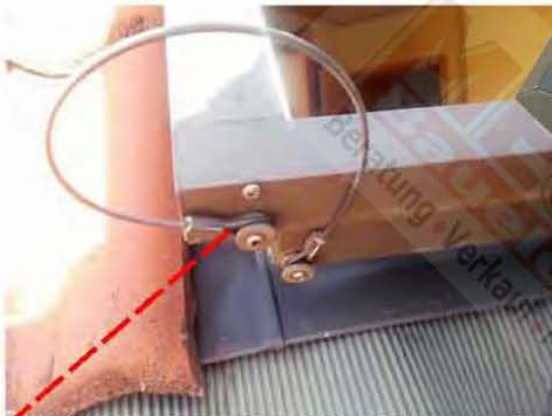
das Typenschild befindet sich unten auf der letzten Lamelle von Innen gesehen rechts

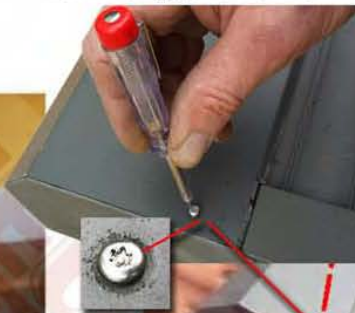
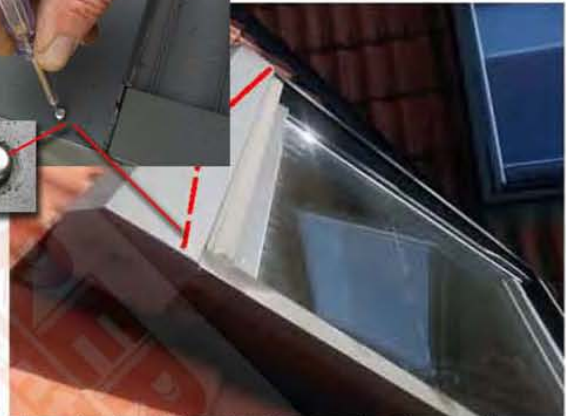
evtl. Seilsicherungen unten beidseitig lösen, damit das Fenster zum aussteigen weiter geöffnet werden kann

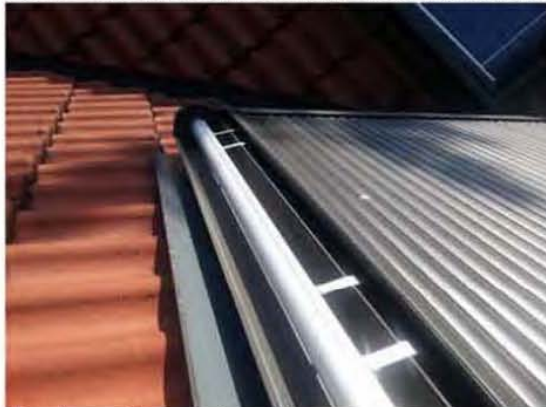
Diese beiden Schrauben heraus-schrauben und Topkassen abnehmen

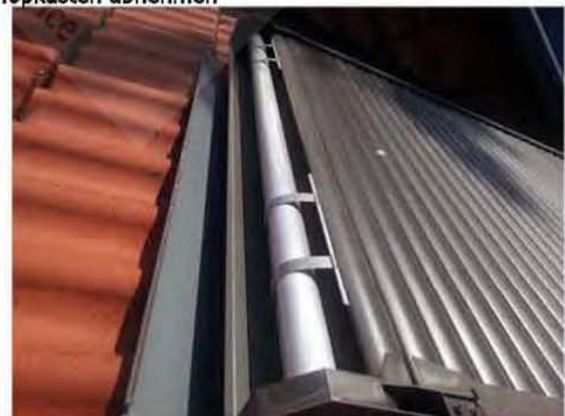
oberste verklemmte Lamelle korrigieren

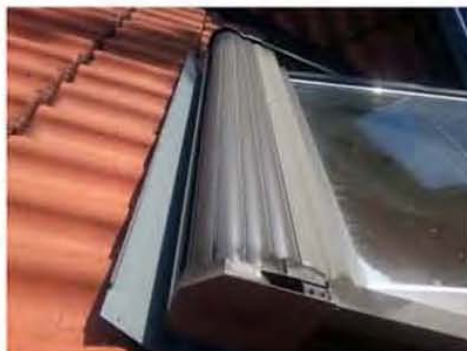
sollte dann so aussehen!

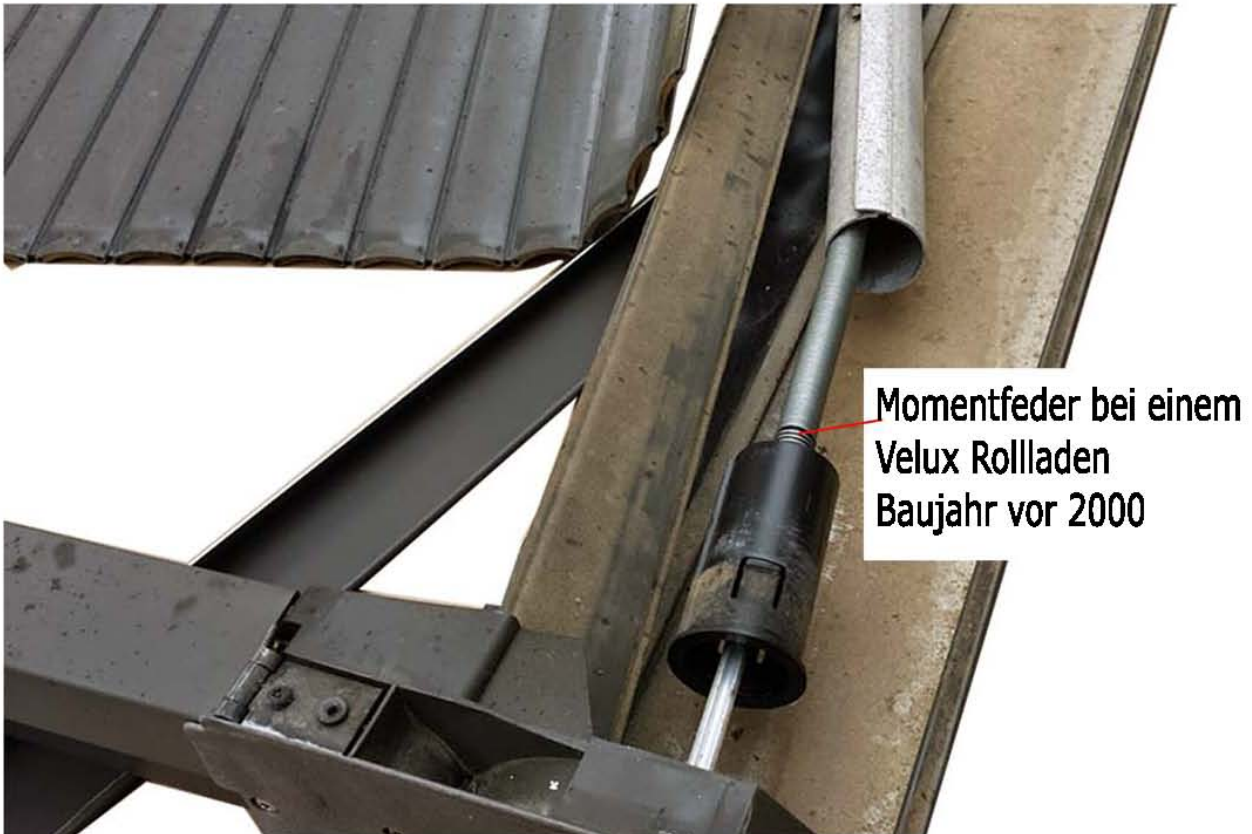
Momentfeder bei einem Velux Rollladen Baujahr vor 2000

Die Feder bricht bei diesen Rollläden nicht, war eine andere Konstruktion!
Sollte diese dennoch defekt sein, so ist keine Ersatzfeder mehr lieferbar.
Ersatzfedern sind ausschließlich für Velux Rollläden ab Baujahr 2000 lieferbar.

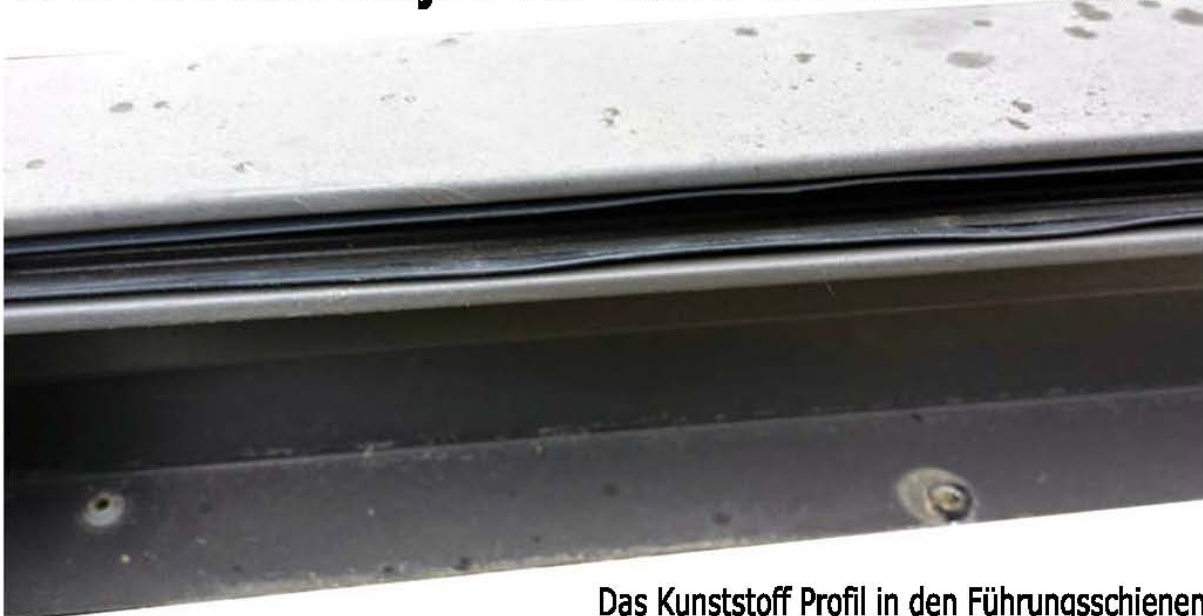
Velux Rollladen Baujahr vor 2000 klemmt beim runterfahren!

Das Kunststoff Profil in den Führungsschienen kann mit durch Hitzeeinwirkung (Starke Sonneneinstrahlung im Sommer) sich verwerfen, es wird wellig und blockiert somit den Rollladenpanzer beim herunterfahren!

mit einem Cut-Messer die welligen Stellen vorsichtig abschneiden!

Am Anfang und Ende vom Schnitt immer leicht schräg schneiden damit keine Kante entsteht wo der Rollladen wiederum hängen bleiben könnte
